# ESLINGA

## OJO/OJO - POLIESTER

#### ESLINGA POLIESTER OJO- OJO

Código: ESPRO-359  
Fecha: 30/12/2022  
Versión: 04

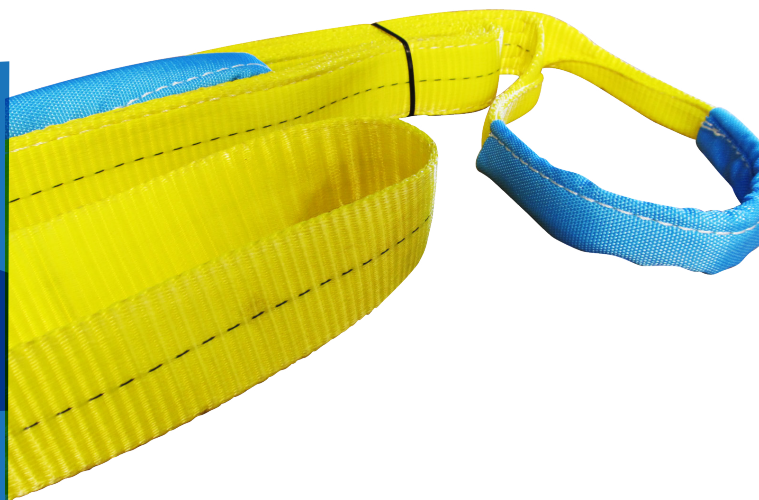
Las eslingas sintéticas SAGA® están fabricadas a partir de múltiples hilos, los cuales en conjunto entregan la seguridad necesaria para maniobrar objetos de alto tonelaje, bajo el factor de seguridad 5:1 según la norma ASME B30.9. Nuestras eslingas son dóciles y suaves, por lo cual no afectarán la superficie de contacto de las cargas frágiles, y se ajustarán adecuadamente a ellas impidiendo deslizamientos. De igual manera, se permite la configuración en ramales, ajustando fácilmente accesorios de izaje a nuestras eslingas planas.

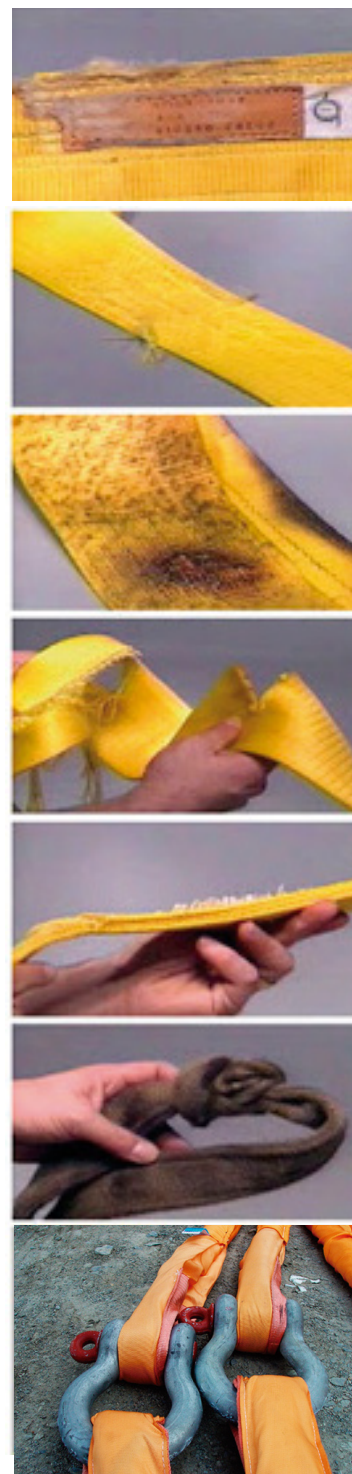
**\*Imagen Referencial**

## Desgaste o Abrasión:

El desgaste de la eslinga se produce en algunos tramos de la eslinga al estar mucho tiempo en el suelo.

## Quemaduras:

La eslinga en su totalidad, puede presentar quemaduras por causas naturales como al estar continuamente expuesta al sol o a altas temperaturas como soldadura.

## Cinta con corte o rota:

La eslinga tanto en ojo como en la cinta, por ningún motivo debe contener cortes o costuras en mal estado.

## Químicos u otros:

La eslinga no debe presentar rastros de derrame de agentes químicos como ácido, ni oxidación.

## Nudo en la Eslinga:

Se debe asegurar su correcto uso, por lo que no debe ser manipulada en ningún caso con nudos, pues puede influir significativamente en su capacidad de trabajo

## Daño en el Ojo:

Si hay algún deterioro en el Ojo de la eslinga, corre riesgo de corte sorpresivo en su capacidad de levante especificada.

## Accesorios de Eslinga:

Una eslinga de poliéster ojo ojo, puede estar con accesorios como ganchos o grillete los cuales deben cumplir con los estándares correctos además de estar en buen estado [un gancho con capacidad de levante mucho menor a la eslinga, por ejemplo]
